**Velkommen til
installatørmøte
Askøy 16.11.22**

Informasjon fra DLE
Norgesnett

Faglig informasjon fra
Eviny Elsikkerhet

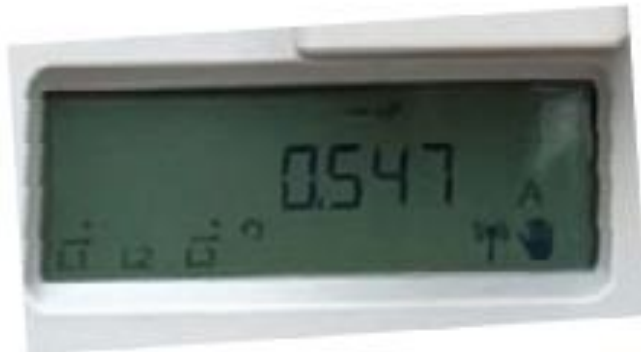
Strømmåleren i sikringskapet har en visning av jordfeilstrøm. Denne skal vise 0,000A dersom anlegget ikke har feil. Man finner denne visningen ved å bla i menyene med den venstre trykknappen. Bryteren på målene er konfigurert slik at du kan ikke gjøre noe feil. Etter en stund vil visningen i displayet resette seg av seg selv til

Trykknapp for å bla i visningsdisplayer

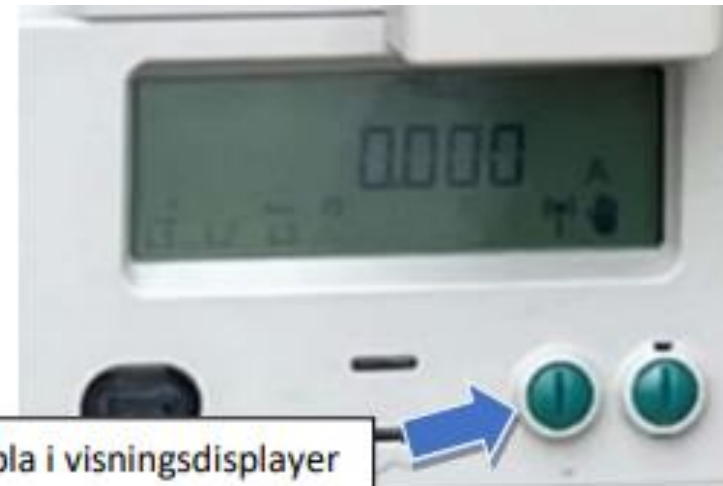
Bildet er et eksempel på hvordan målerens display kan se ut dersom du har jordfeil. Jordfeilvisningen er det eneste visningsvinduet som benytter bokstaven A for Ampere.

Systematisk fremgang for å lokalisere jordfeilen

1. Bla frem jordfeilvisningen i målerens displayvindu
2. Skru av en og en kurs i sikringsskapet
3. Når verdien i displayet viser 0,000A har du lokalisert kursen jordfeilen er på.
4. Les av på kursfortegnelsen hva denne kursen forsyner.
5. Skru sikringen på igjen.
6. Trekk ut ett og ett apparat ut ifra stikkontaktene denne kursen forsyner.
7. Dersom displayet viser 0,000A har du lokalisert produktet som har jordfeilen
8. Har man trukket ut alle kontakter på kursen, men fremdeles har en verdi over 0,000A i displayet må man skru av denne kursen og elektriker kontaktes snarest.
